配置図 S=1/200

駐車場整備  
 ・As舗装  
 ・EV棟廻りバリアフリー改修

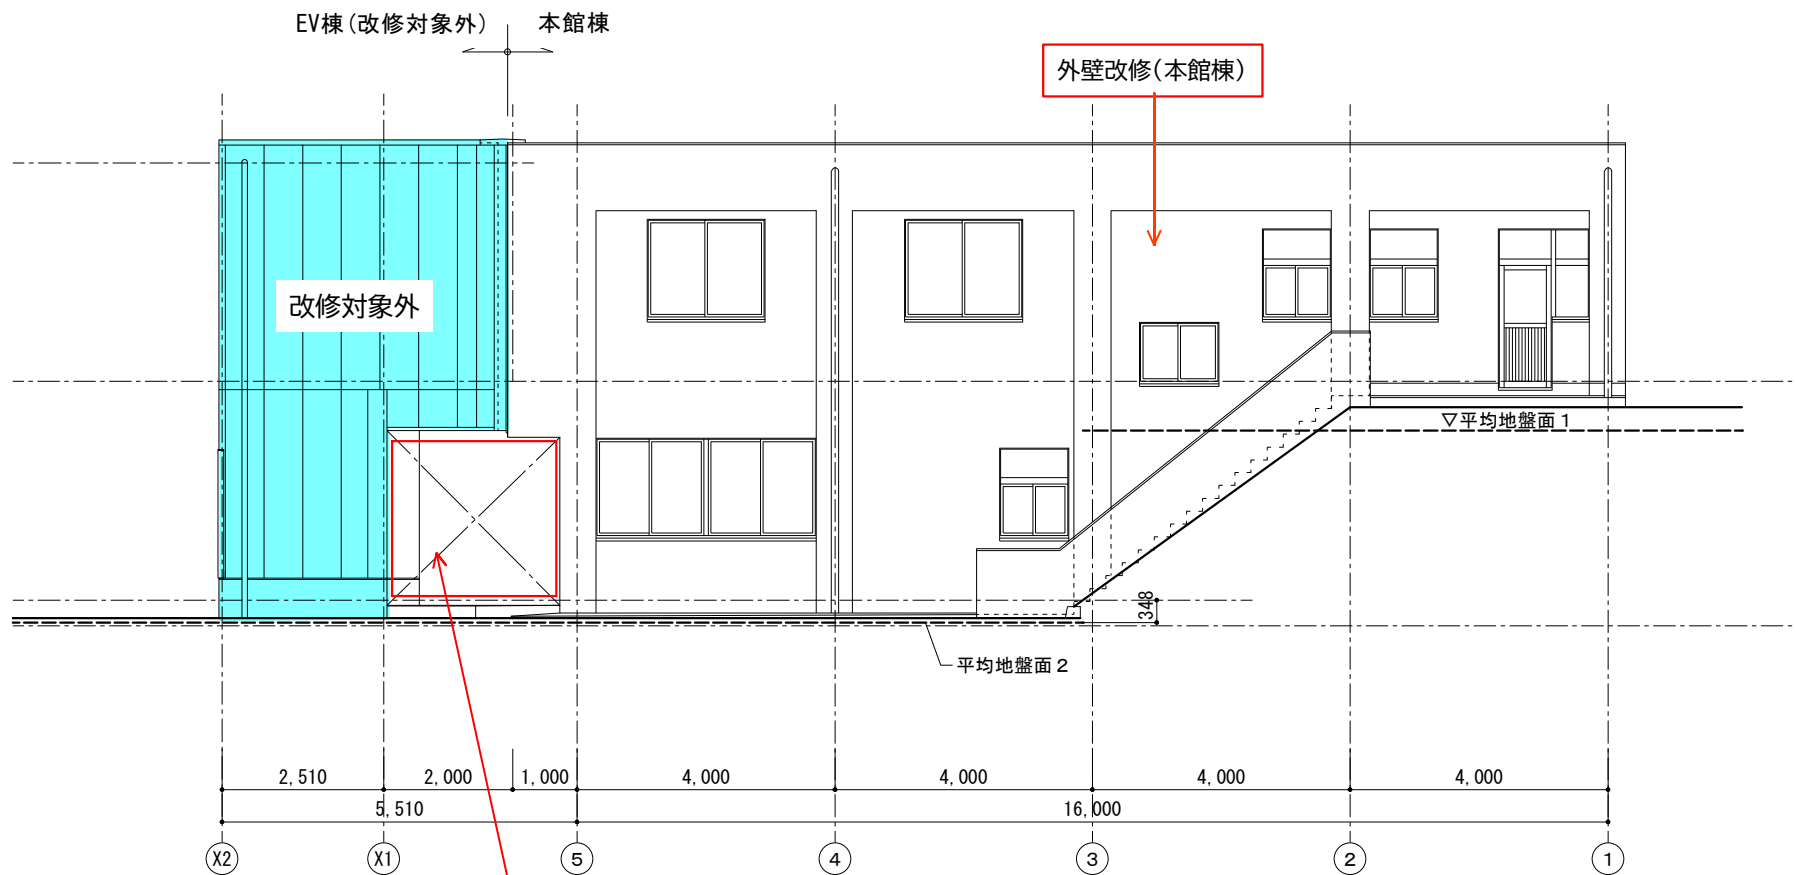
北立面図 S=1/100

雨除け対策  
 ・大走り全面の雨除け対策  
 ・EVホールから各室へのバリアフリー改修  
 (レベル設定見直し)
