４０３５５橋　対策一般図

工事名	市道西市当新田2号線（40355橋）橋梁補修工事
図面名	４０３５５橋　対策一般図
位置	岡山市南区万倍地内
縮尺	1:50
年度	令和8年度
発注者名	岡山市南区役所　地域整備課

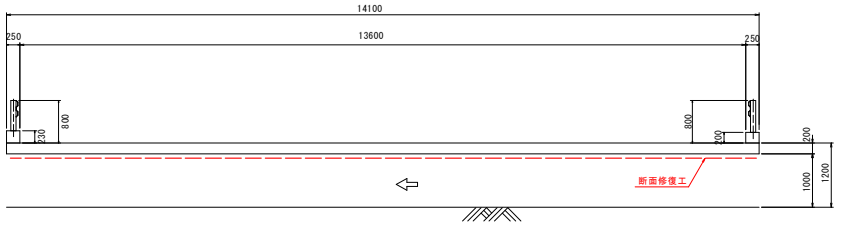
側面図　S=1:50

損傷番号	縦（m）	横（m）	深さ（m）	体積（m3）	備考
①	0.50	0.05	0.05	0.001	
②	－	－	0.05	0.006	(0.15+0.40)/2*0.43*0.118a2 台形
③	0.40	0.40	0.05	0.008	
④	0.15	0.25	0.05	0.002	
⑤	0.60	0.25	0.05	0.008	
⑥	0.90	0.60	0.05	0.027	
⑦	1.00	0.25	0.05	0.013	
⑧	0.65	0.60	0.05	0.020	
⑨	0.30	0.30	0.05	0.005	
⑩	0.60	0.60	0.05	0.018	
⑪	0.30	0.40	0.05	0.006	
⑫	0.50	0.30	0.05	0.008	
⑬	0.30	0.65	0.05	0.010	
⑭	1.10	1.20	0.05	0.066	
⑮	0.50	0.85	0.05	0.021	
⑯	0.70	0.65	0.05	0.023	
合計				0.242

注）1. 断面修復は鉄筋露出や浮き、著しい豆板が生じている箇所に対して行うこととし、
施工箇所や範囲については、施工時において再調査のうえ決定すること。
2. はつりエでは、脆弱なコンクリートのみをはつり取ること。
3. 不良部をはつり除去した後、鉄筋が腐食している場合は、
鉄筋の錆落とし・清掃および防錆材の塗布を行い、断面を修復すること。
4. 鉄筋が破断している場合は、現場と同等の鉄筋で添え筋を行う。
