管理番号	150
施設名称	宿毛老人憩の家
図面番号	1/16
縮 尺	1/200
図 面 名	配置図

耐震改修(参考案)、一般改修(内部)

宿毛老人憩の家

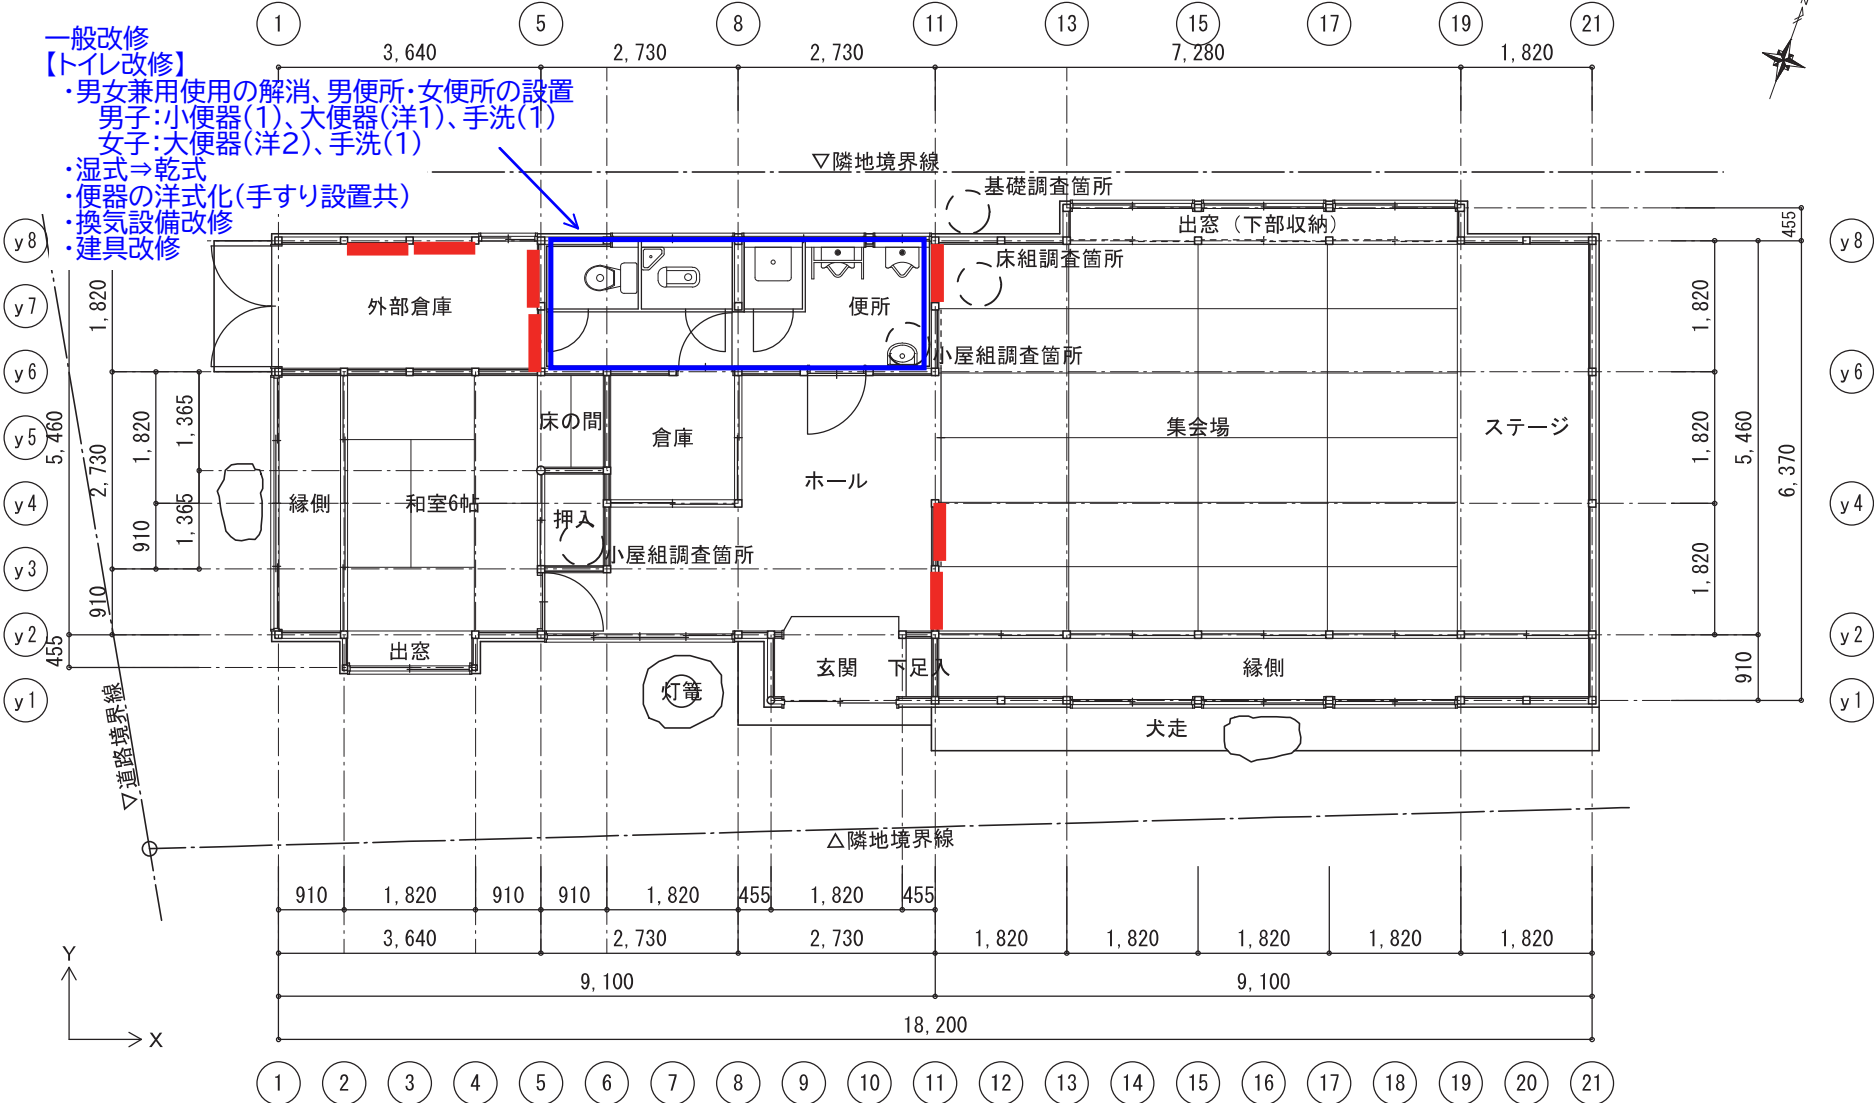
1階平面図 1/100

- 一般改修
【トイレ改修】
- 男女兼用使用の解消、男便所・女便所の設置
男子:小便器(1)、大便器(洋1)、手洗(1)
女子:大便器(洋2)、手洗(1)
 - 湿式⇒乾式
 - 便器の洋式化(手すり設置共)
 - 換気設備改修
 - 建具改修

- 一般改修
【その他、内部改修】
- 集会場・和室:フローリング化
 - 玄関:昇降用手すり設置(バリアフリー検討)
 - 建具:障子・襖の表面紙修繕
 - 施設内照明:LED化
 - ガス設備:ガスコンロ他撤去⇒IHコンロへ更新
 - 空調設備:更新

凡例: ■ 耐力壁新設 X方向2箇所、Y方向5箇所

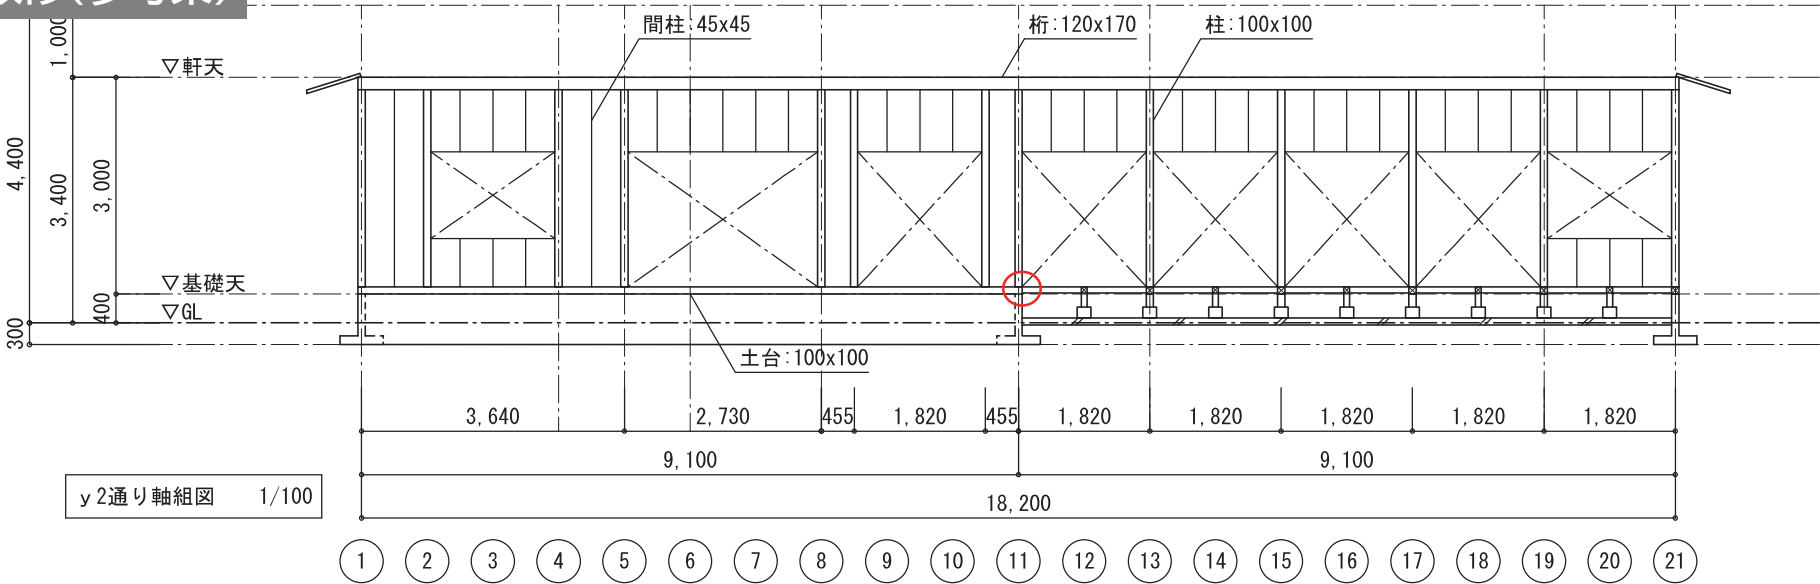
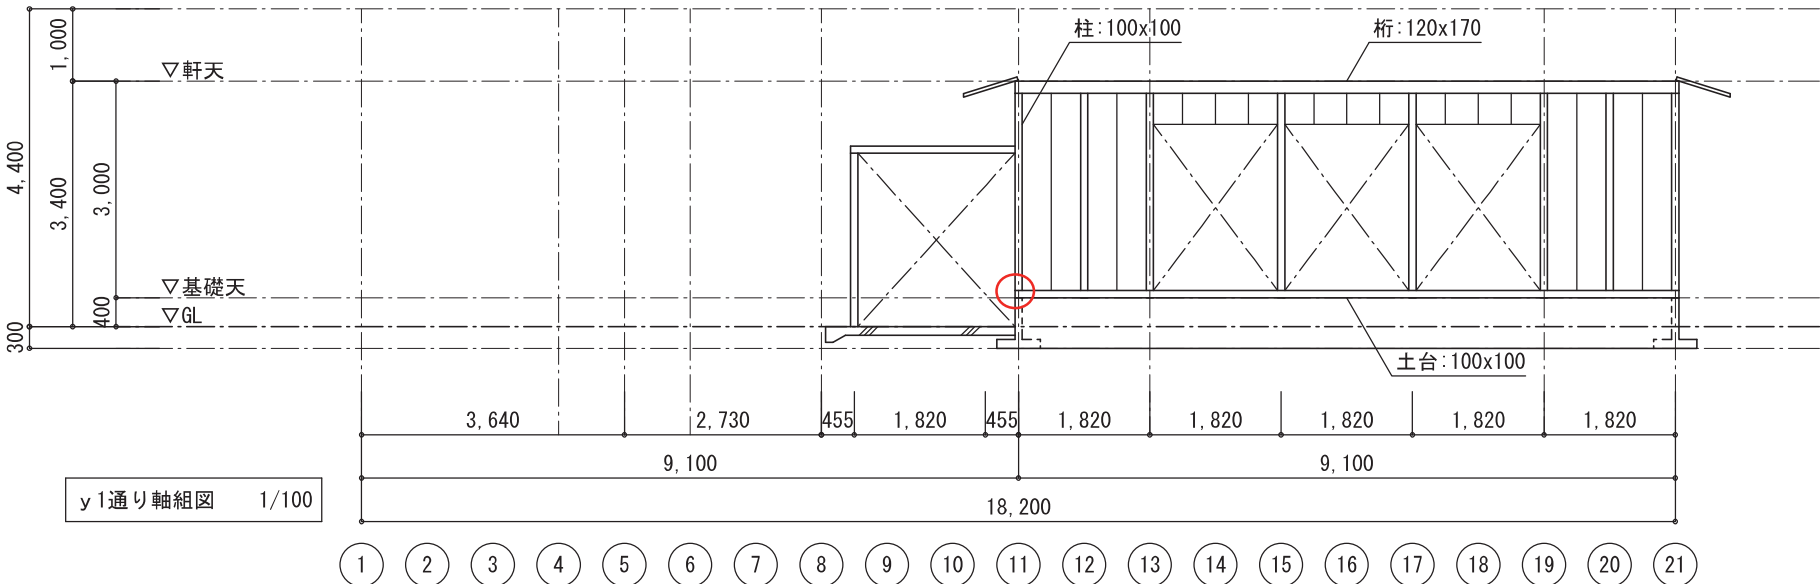
管理番号	150
施設名称	宿毛老人憩の家
図面番号	-/-
縮 尺	1/100
図 面 名	軸組図1

凡例: ○ 柱脚部アンカーボルト新設

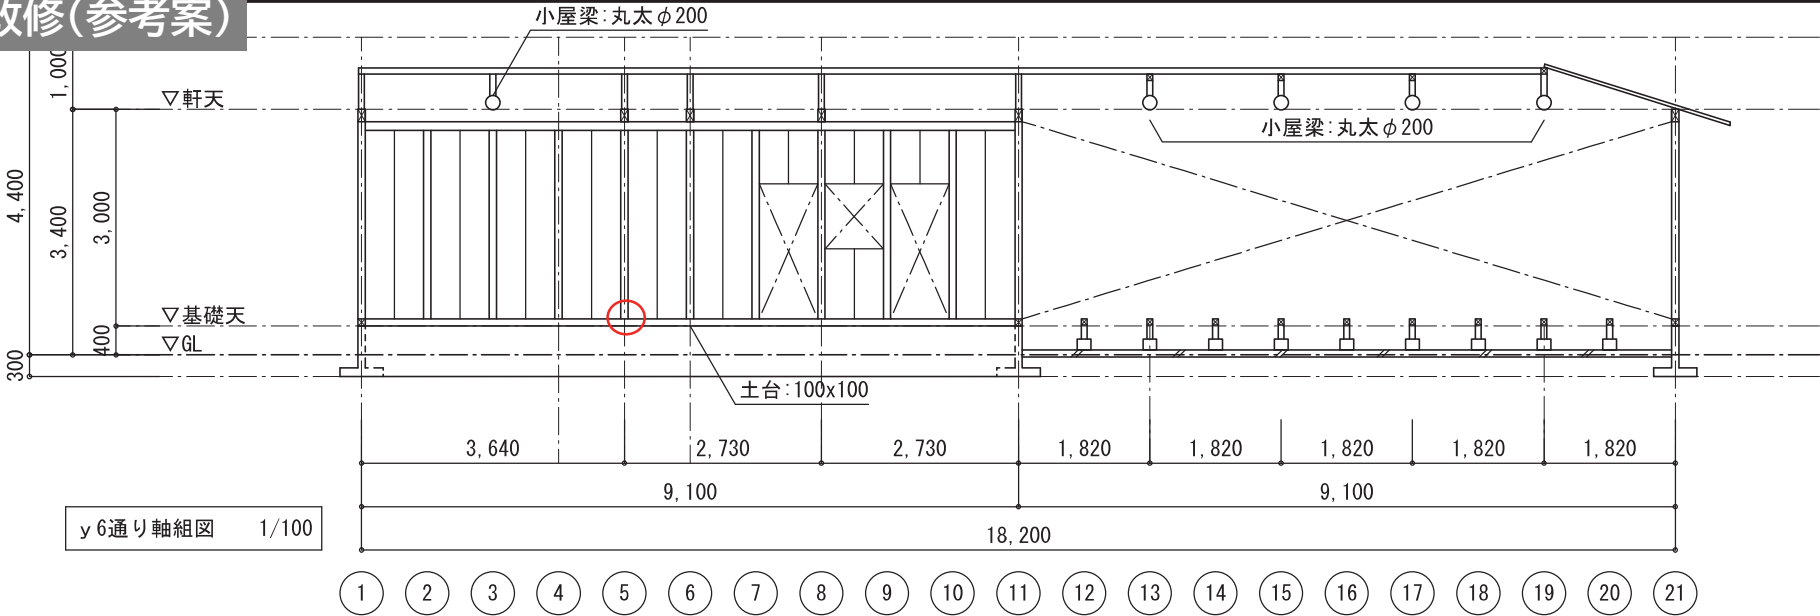
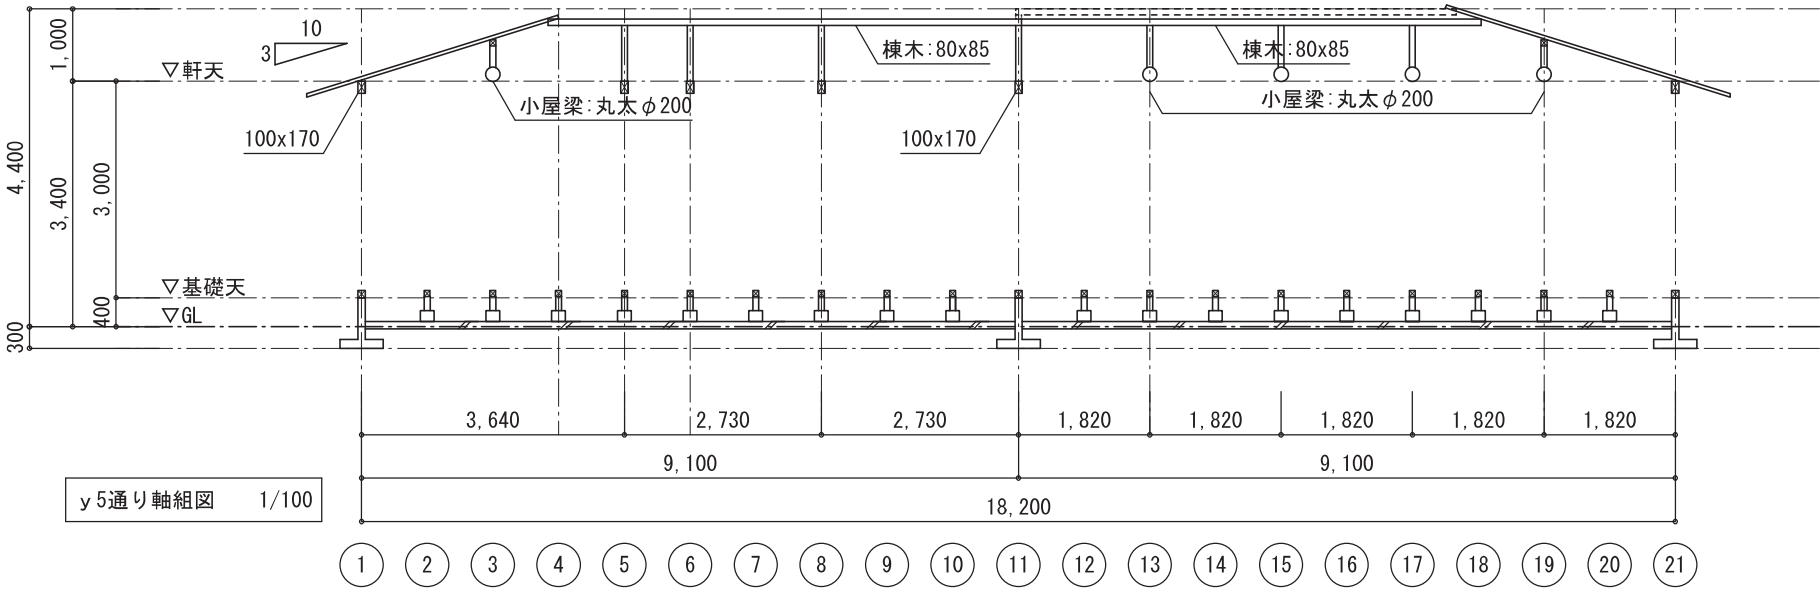
管理番号	150
施設名称	宿毛老人憩の家
図面番号	-/-
縮 尺	1/100
図 面 名	軸組図3

凡例: ○ 柱脚部アンカーボルト新設

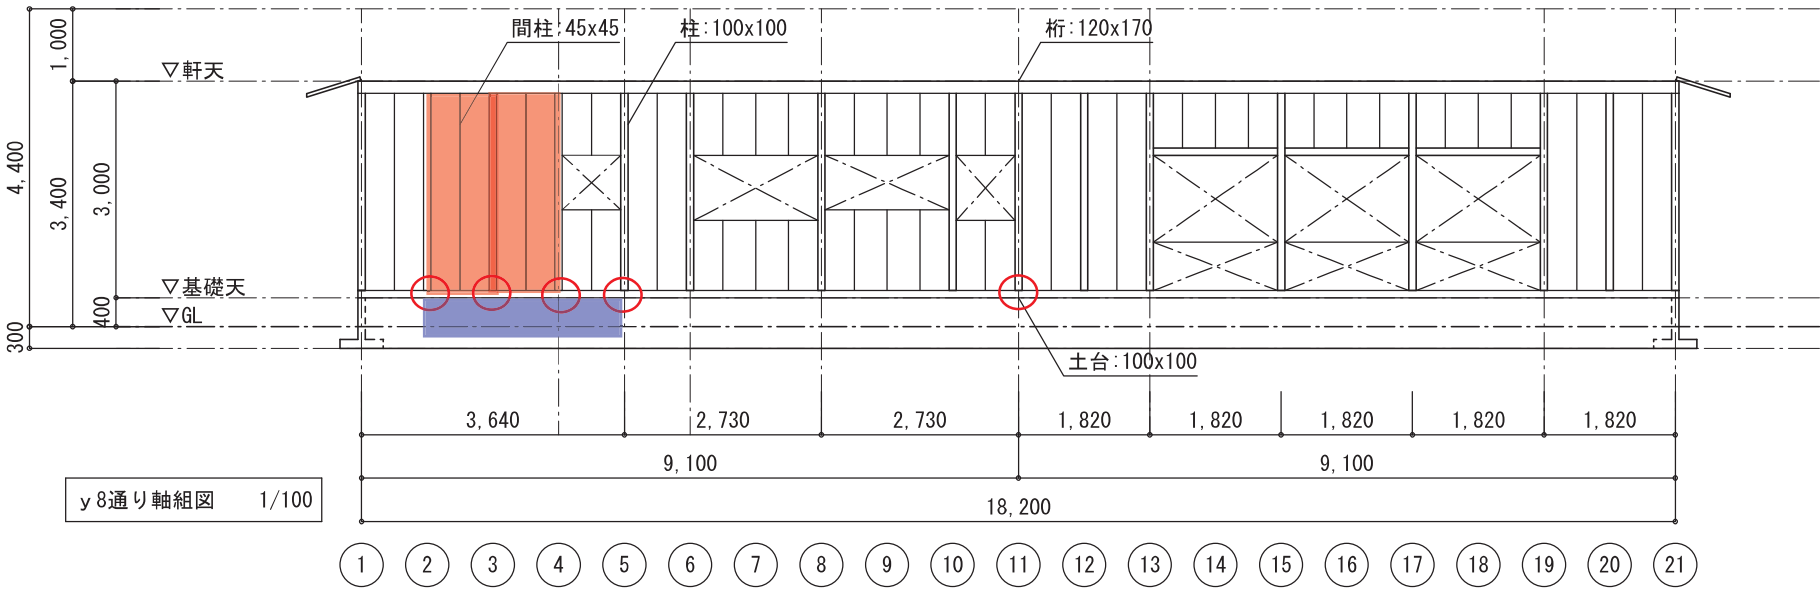
管理番号	150
施設名称	宿毛老人憩の家
図面番号	-/-
縮 尺	1/100
図 面 名	軸組図4

凡例: ○ 柱脚部アンカーボルト新設
耐力壁新設
基礎増し打ち

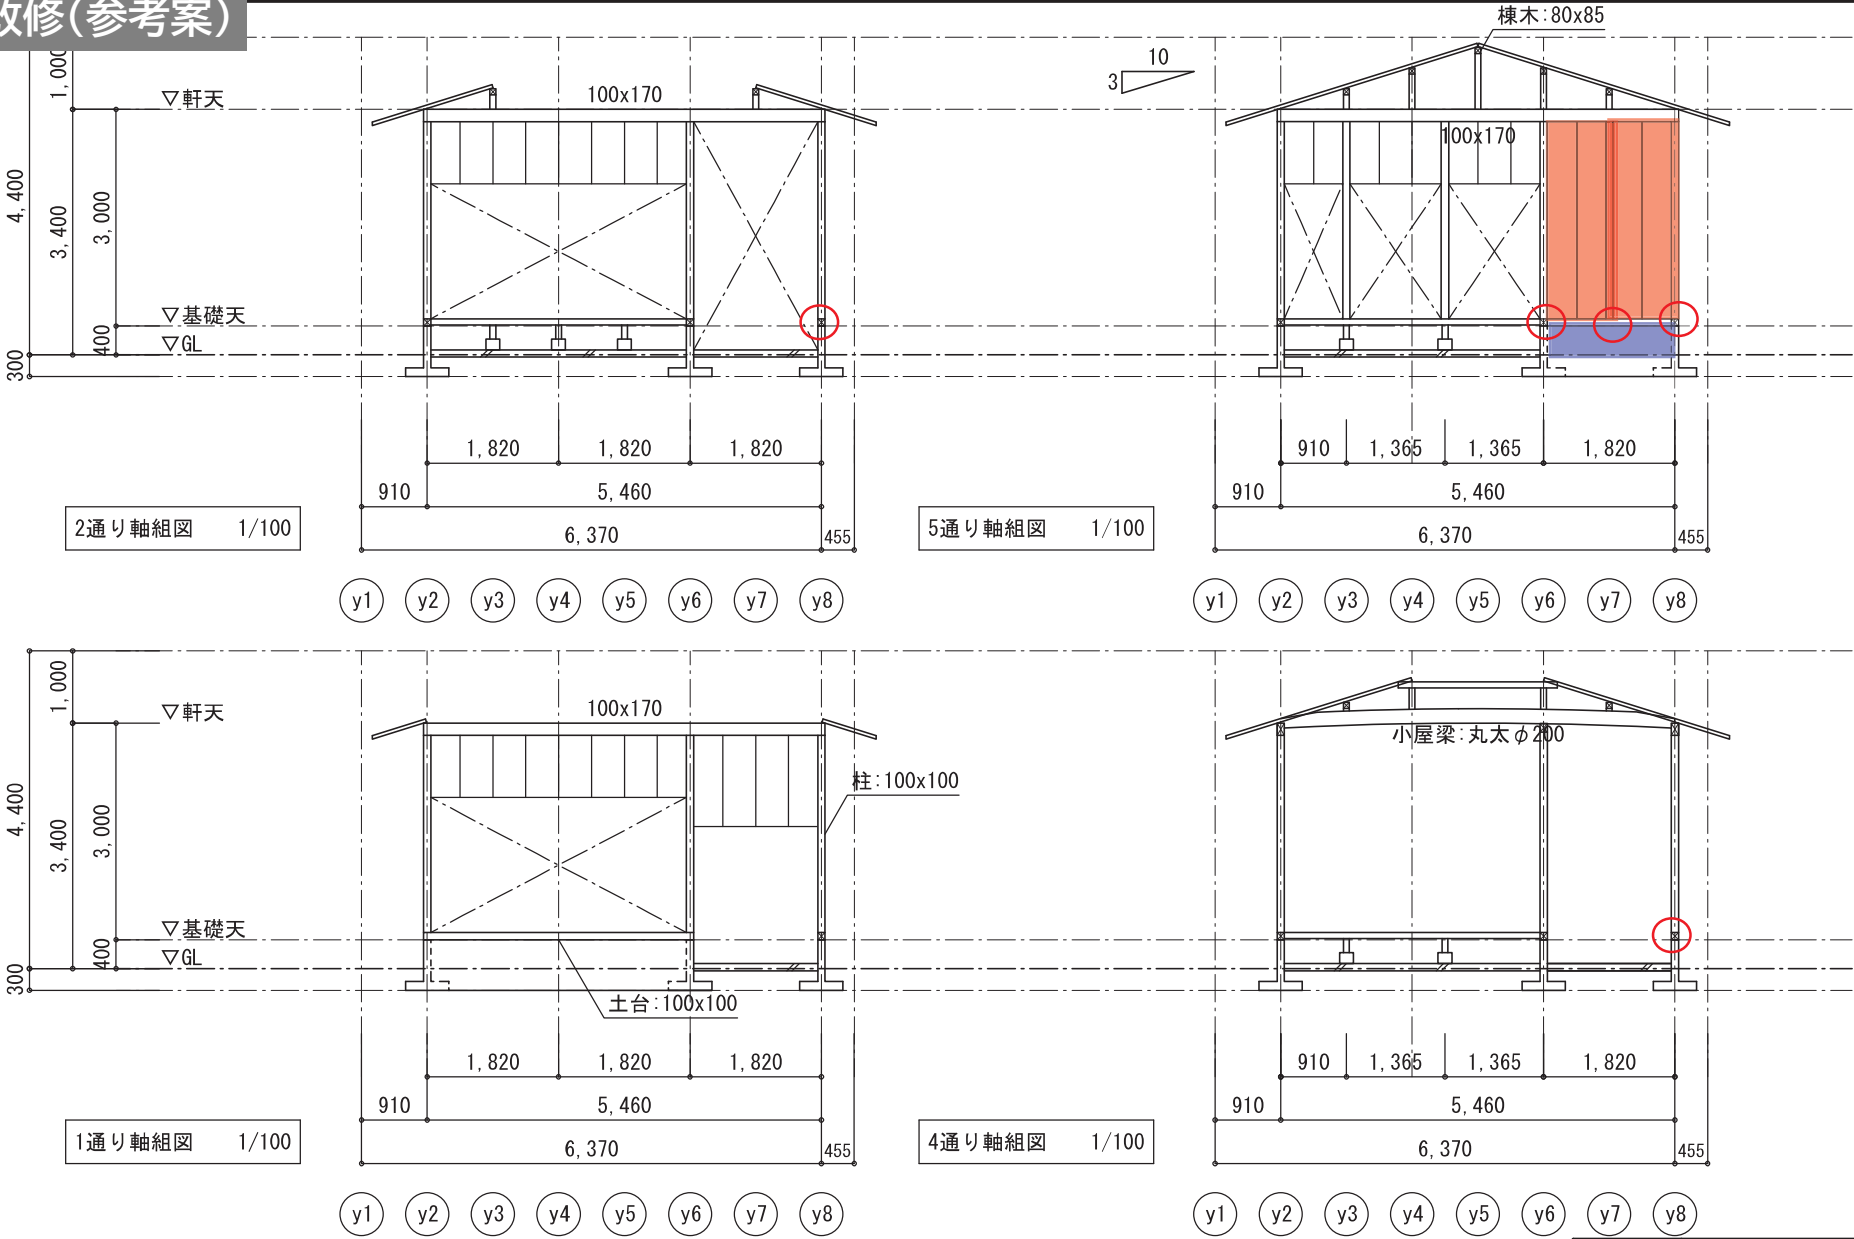
管理番号	150
施設名称	宿毛老人憩の家
図面番号	-/-
縮 尺	1/100
図 面 名	軸組図5

凡例: ○ 柱脚部アンカーボルト新設
 耐力壁新設
 基礎増し打ち

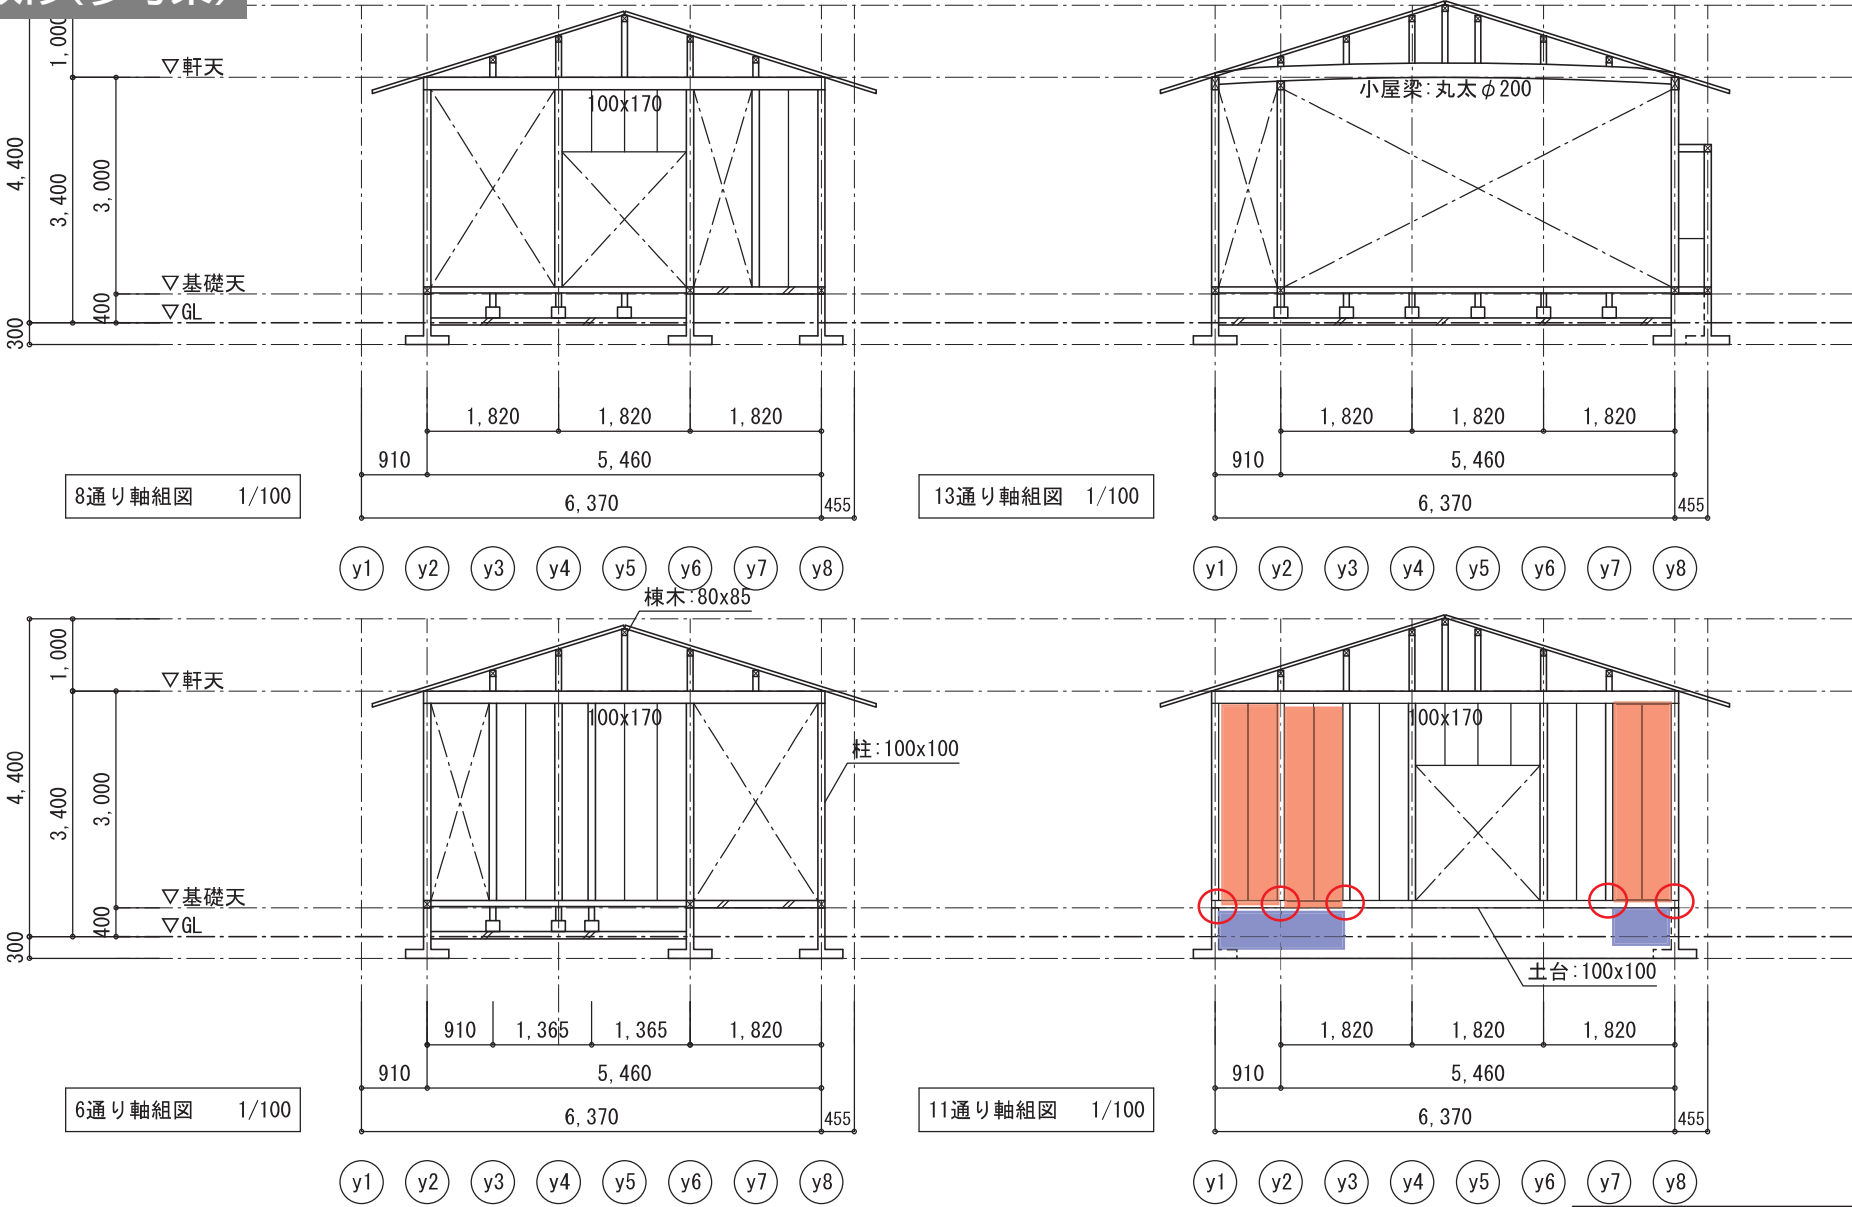
管理番号	150
施設名称	宿毛老人憩の家
図面番号	-/-
縮 尺	1/100
図 面 名	軸組図6

凡例: ○ 柱脚部アンカーボルト新設
耐力壁新設
基礎増し打ち

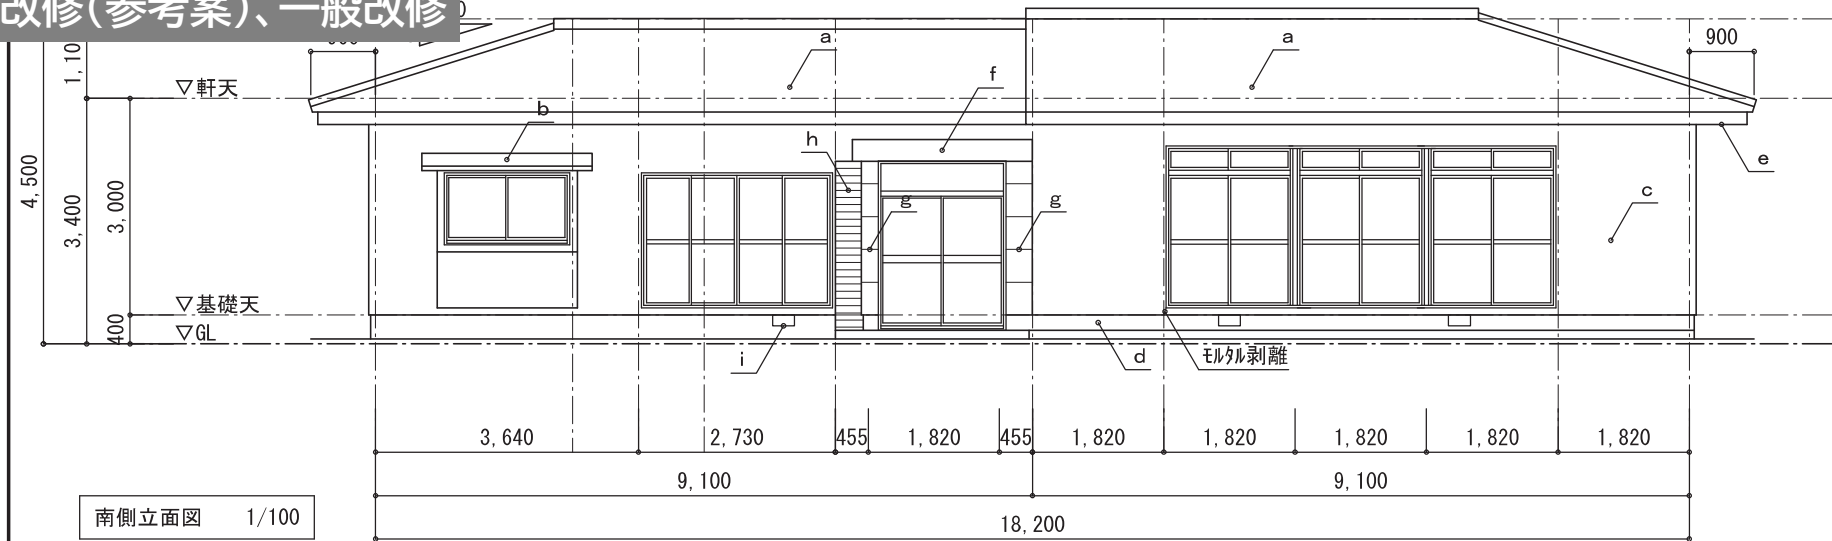
南側立面図 1/100

屋根改修: 瓦葺き → 薄鉄板葺きへ改修

外壁改修: 外壁ひび割れ調査及び補修
耐震改修に伴う外壁改修他

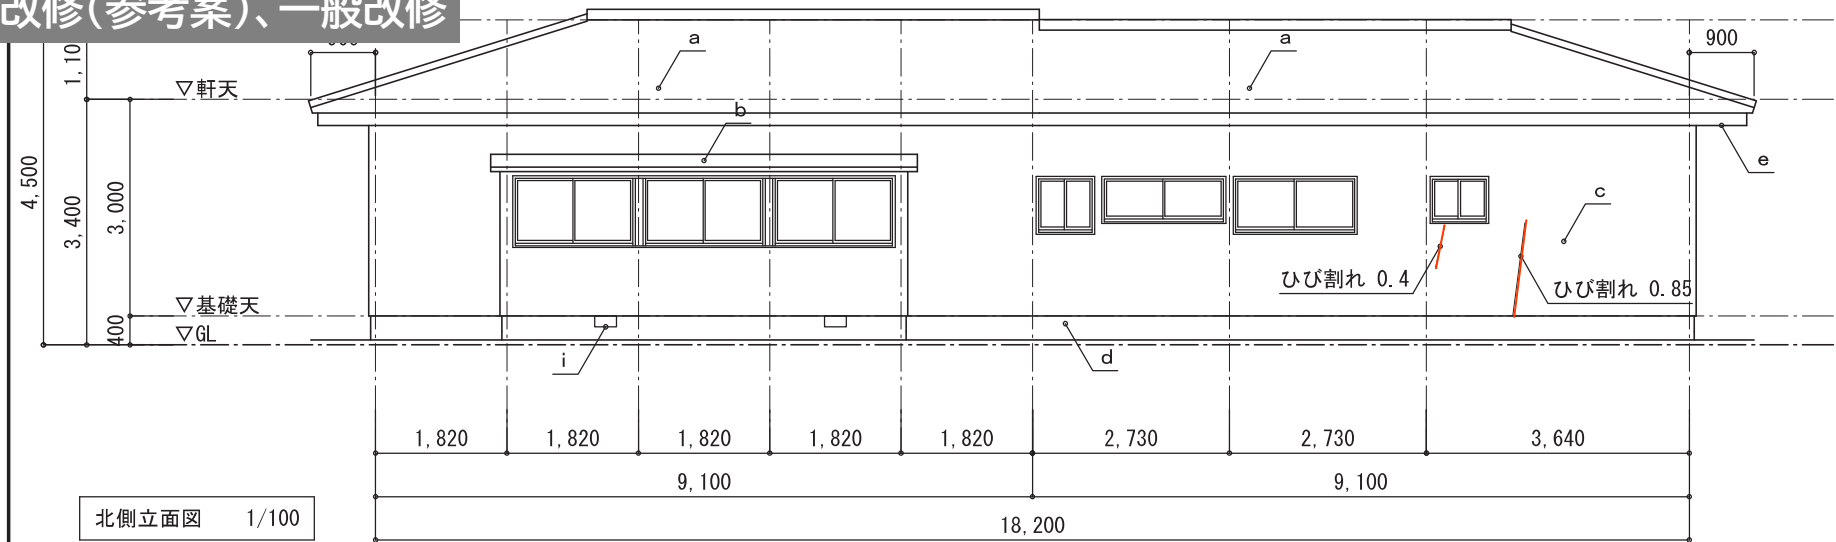
北側立面図 1/100

屋根改修：瓦葺き → 薄鉄板葺きへ改修

外壁改修：外壁ひび割れ調査及び補修
耐震改修に伴う外壁改修
